2019年7月17日
ヒロセ補強土株式会社

日経 xTECH 及び日経コンストラクション掲載記事に対する見解書

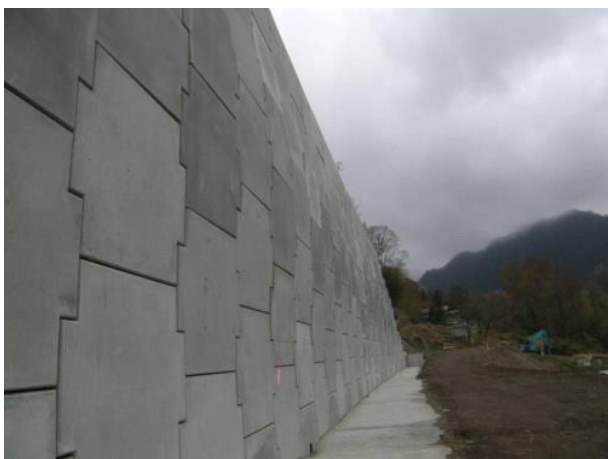
当現場のはらみだしの要因は、細粒分が非常に多い盛土材料を使用し、トラフィカビリティを確保出来ない状態でありながら、施工をし続けたことにあります。補強土壁にとって盛土材料は出来形を左右する大きな要素となりますので、ご使用いただく際には十分な盛土管理を行っていただけますようお願い致します。

■写真1：撤去前（2018年1月）
壁面の一部にはらみが生じている

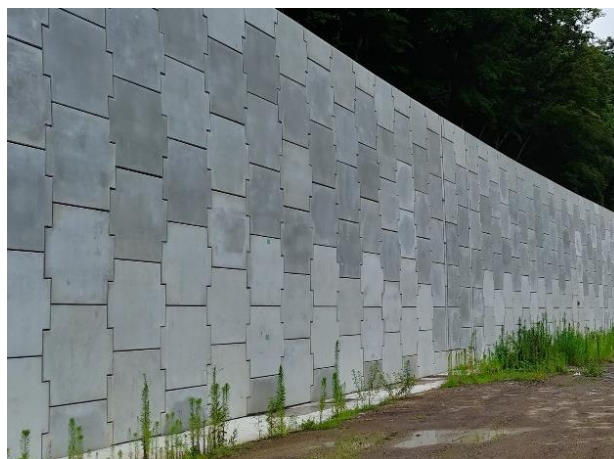
■写真2：再構築後（2019年7月）

現在は、変状箇所である壁面全体の4割に当たる約640㎡を撤去し、規定内の盛土管理のもと、再施工し、垂直度の高いテールアルメ工法が完成しております。
