①調査結果 (07.04.23)

概要

調査現場状況

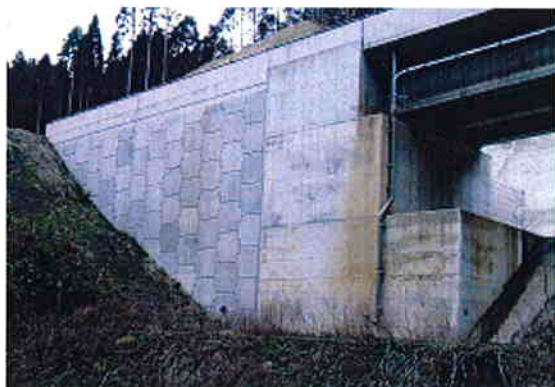
* 震央より10Km 圏内

損傷なし

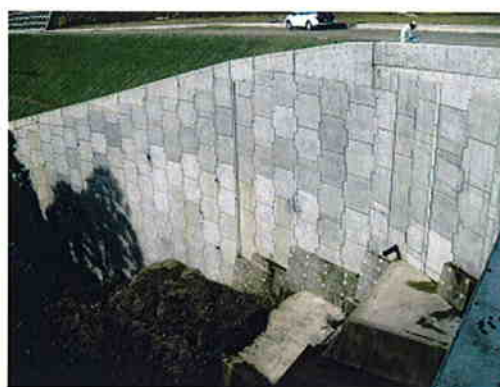
損傷なし

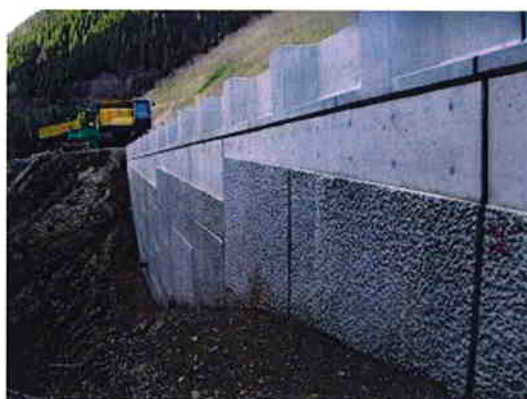
* 震央より約13kmの新型パネル使用現場（スーパーテールアルメ）

損傷なし

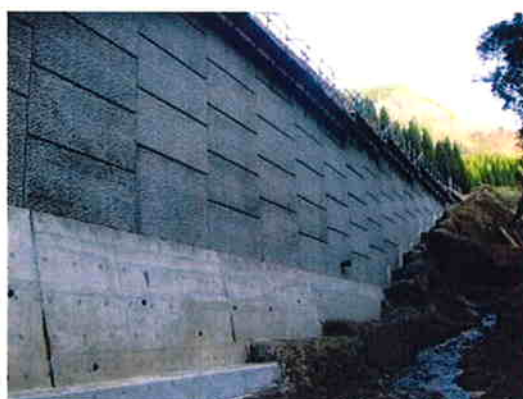
損傷なし

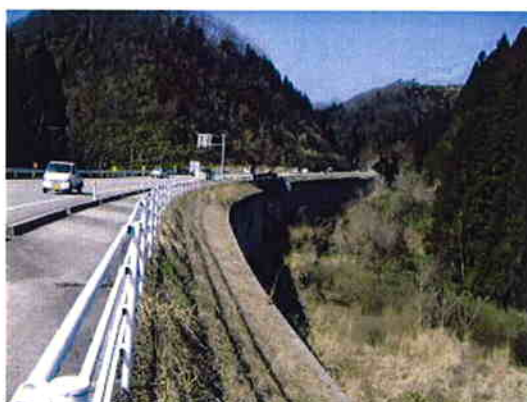
* 震央より約17km、穴水付近

損傷なし

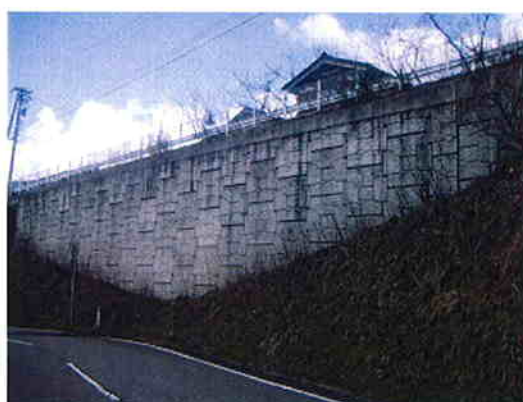
損傷なし
